Restaurierung und Aufwertung des architektonischen und landschaftlichen Erbes entlang des Themenweg 8-Kirchen-Wanderung

01 BESCHREIBENDER BERICHT MIT FOTODOKUMENTATION

RESTAURIERUNG Karl Volgger Handwerkerzone 31 39040 FREIENFELD
Tel 0472 76003 - Mobil 3384790811 - info@volgger-karl.it - MwSt. Nr. 00881390215

Freienfeld, den 17.05.2022

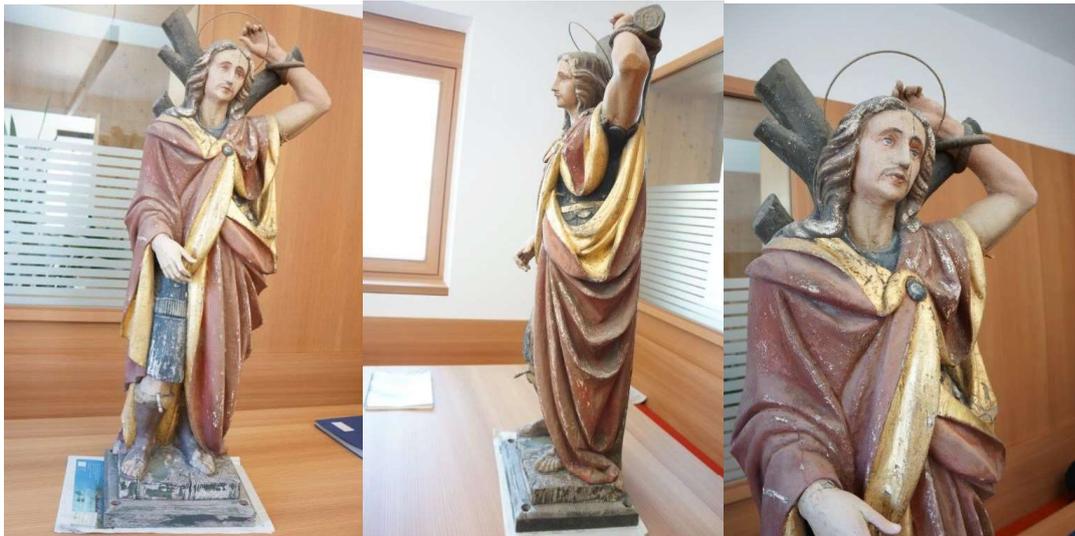
HI. Sebastian

TRÄGER: Die Skulptur steht samt einer Metallnische auf einem Steinsockel. Die Metallnische ist an der Rückseite der Skulptur montiert. Die Skulptur ist mit 4 Schrauben auf dem Steinsockel angeschraubt. (dies ist eine völlig ungünstige Montage). Die Skulptur ist stark verwittert und weist einige Bruchstellen, bzw. Fehlstellen auf (3 Pfeile).

FASSUNG: Die Ölfassung hat durch die klimatischen Einflüsse arg gelitten. Kohäsionsverluste Abblätterungen und Rißbildung bilden das Schadensbild.

Bruchstellen und Fehlstellen sollen ergänzt werden

Eine Untersuchung der darunterliegenden Fassungen, kann vielleicht ein Fassungsbild ergeben

Die poröse Malschicht soll abgearbeitet werden

Die Skulptur soll neu gefasst werden

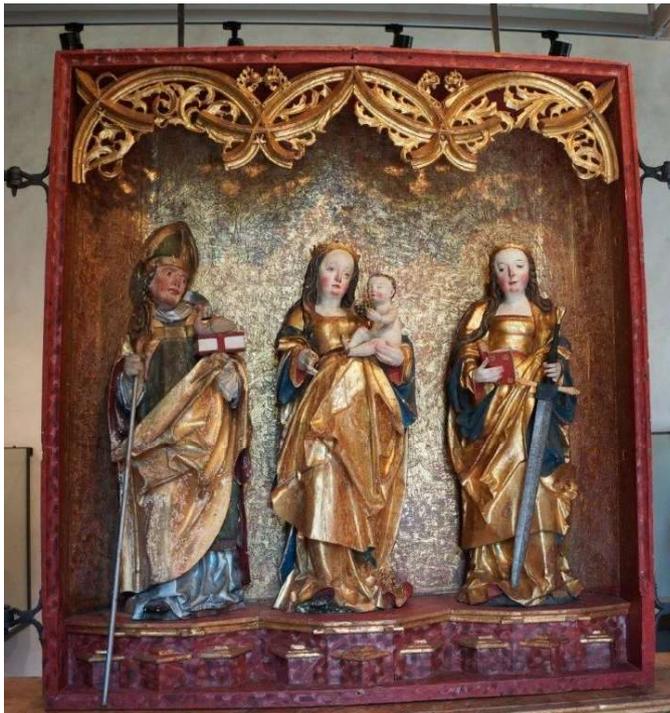
Gotischer Schrein

TRÄGER: An den beiden Skulpturen liegen einige Bruch- und Fehlstellen vor (Finger, Sockelbereich)

FASSUNG: An der Fassung liegt ein großes Schadensbild mit Erhebungen und Fehlstellen vor.

Konsolidieren der Fassung und Goldblattaufgabe
Störende Fehlstellen sollen ergänzt und gekittet werden
Neutrale Retusche der störenden Fehlstellen
Schutzüberzug

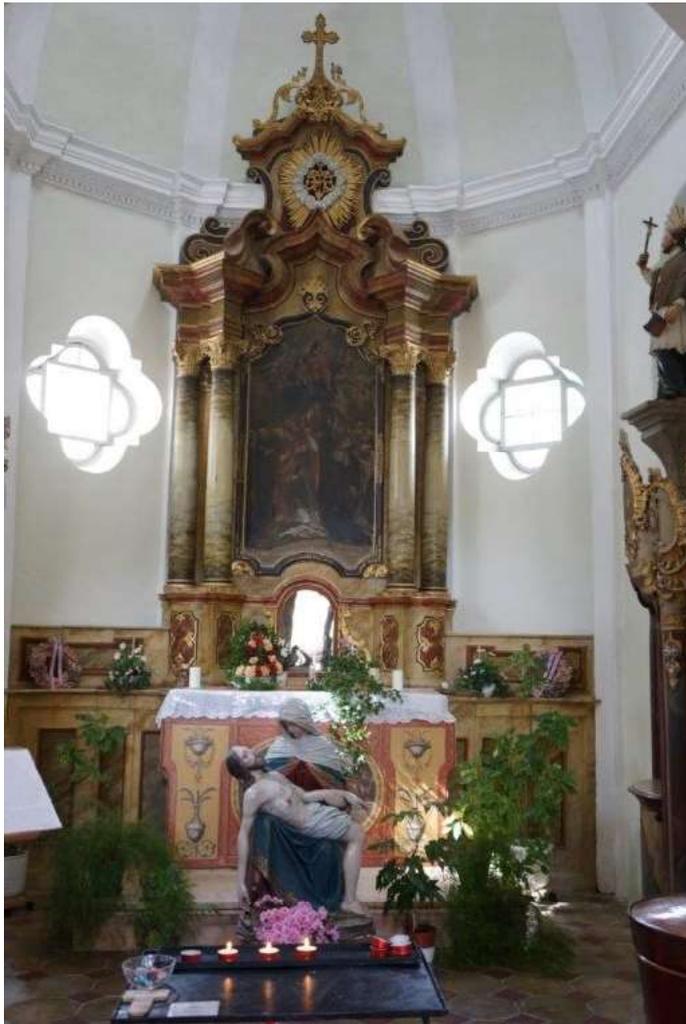
TRÄGER: : Abschürfungen und Benutzungsspuren, Bruchstellen und Fehlstellen an der Ornamentik.
Offene Leimfugen.

FASSUNG: Die Oberfläche ist stark verschmutzt und der Überzug ist gedunkelt.

Der Mittelteil, samt Säulen und die Mensa ist übermalen.

Die Goldblattaufgabe ist ebenfalls mit Ölvergoldung überarbeitet.

Entfernen von Staub und Schmutz,

Konsolidieren von gefährdeten Fassungsteilen,

Verleimen von Bruchstellen und offenen Leimfugen am Träger,

Abnahme des nachgedunkelten Firnis,

Reinigen der Goldblattaufgabe,

Kitten von störenden Fehlstellen und dessen farbliche Integration,

Anbringen eines Schutzüberzuges auf die gesamte Oberfläche.

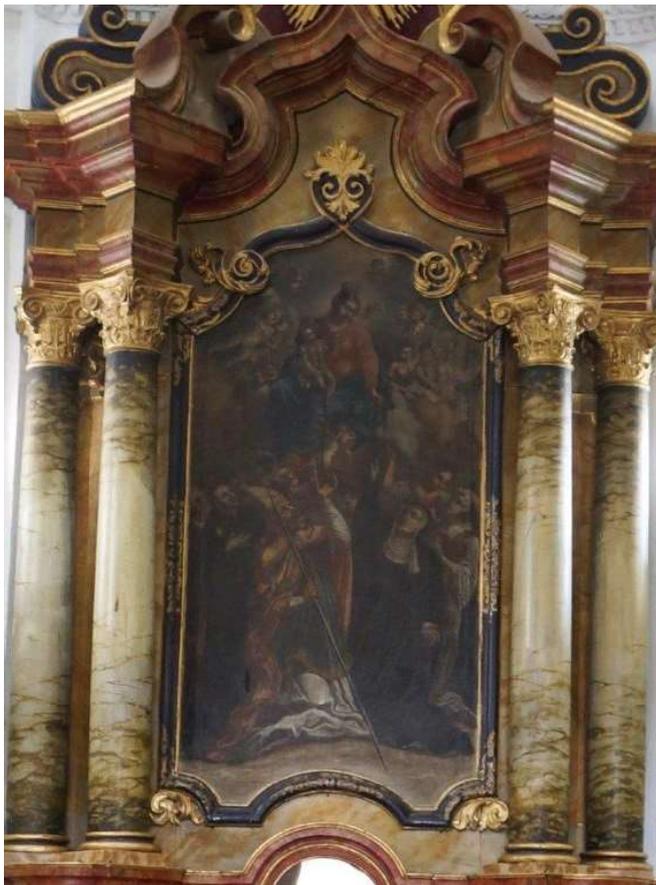
Altargemälde

TRÄGER: Die Leinwand ist im oberen Bereich nach vorne gebault.
Die Bespannung ist nicht optimal.

FASSUNG: Die Lesbarkeit der Malerei ist durch den stark nachgedunkelten Firnis sehr beeinträchtigt.
Unten links liegt ein Brandschaden durch eine Kerze vor.
Erhebungen und Kraqueleebildung

Das Gemälde soll konsolidiert werden.
Wenn der Keilrahmen defekt ist, soll dieser repariert oder ersetzt werden
Das Gemälde optimal aufspannen
Entfernen des dunklen Firnis
Reinigen der Malschicht
Retusche von störenden Fehlstellen
Auftragen eines Schutzüberzug

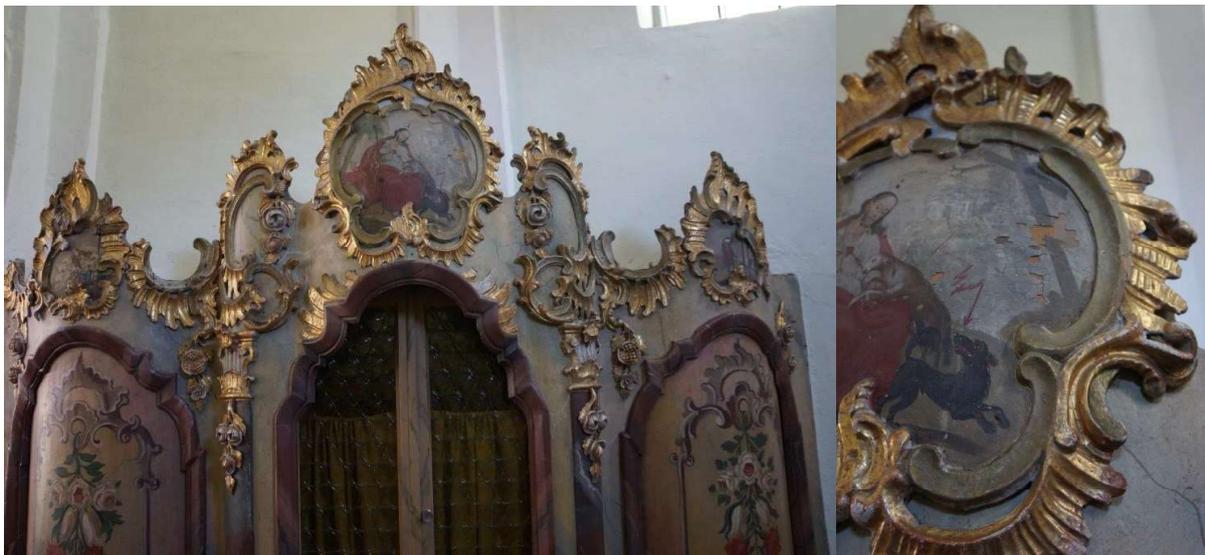
Beichtstühle

TRÄGER: Abschürfungen und Benutzungsspuren, Bruchstellen und Fehlstellen an der Ornamentik.
FASSUNG: Die Oberfläche ist stark verschmutzt und der Überzug ist gedunkelt.
Die Goldblattauflage ist ebenfalls mit Ölvergoldung überarbeitet.

Endfernen von Staub und Schmutz
Konsolidieren von gefährdeten Fassungsteilen
Verleimen von Bruchstellen und offenen Leimfugen am Träger
Abnahme des nachgedunkelten Firnis
Reinigen der Goldblattauflage
Kitten von störenden Fehlstellen und dessen farbliche Integration,
Anbringen eines Schutzüberzuges auf die gesamte Oberfläche.

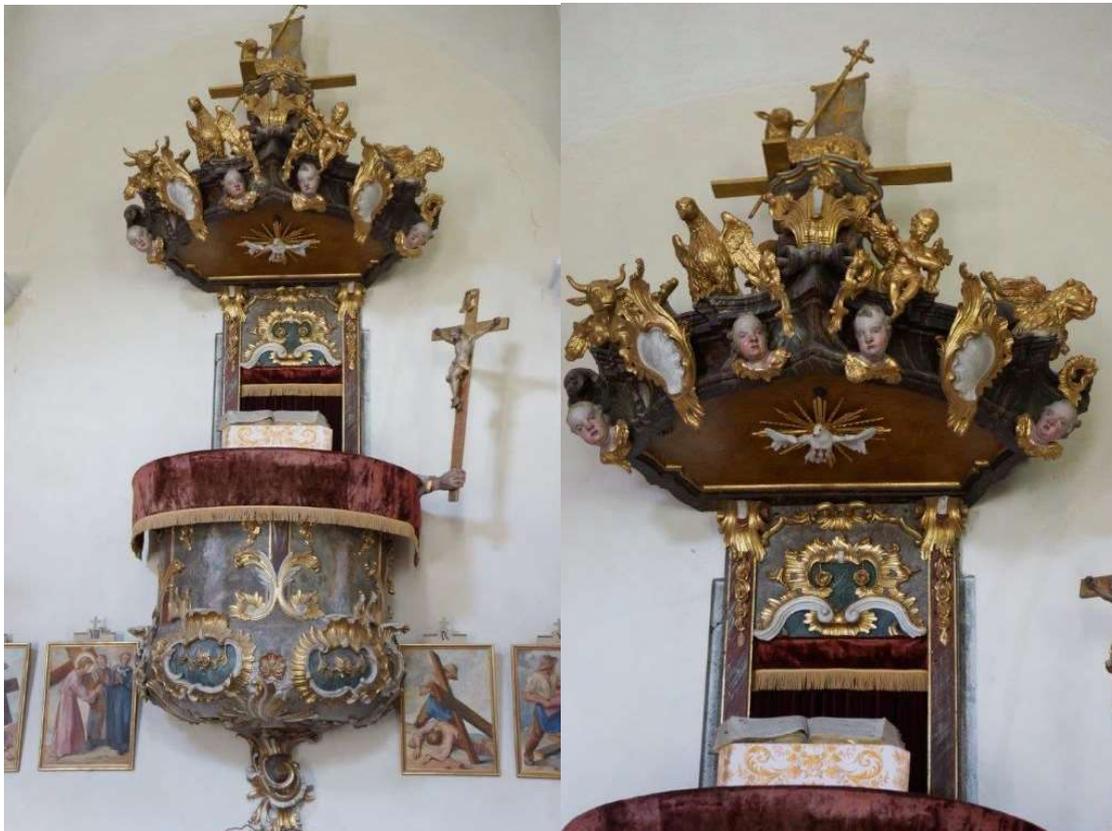
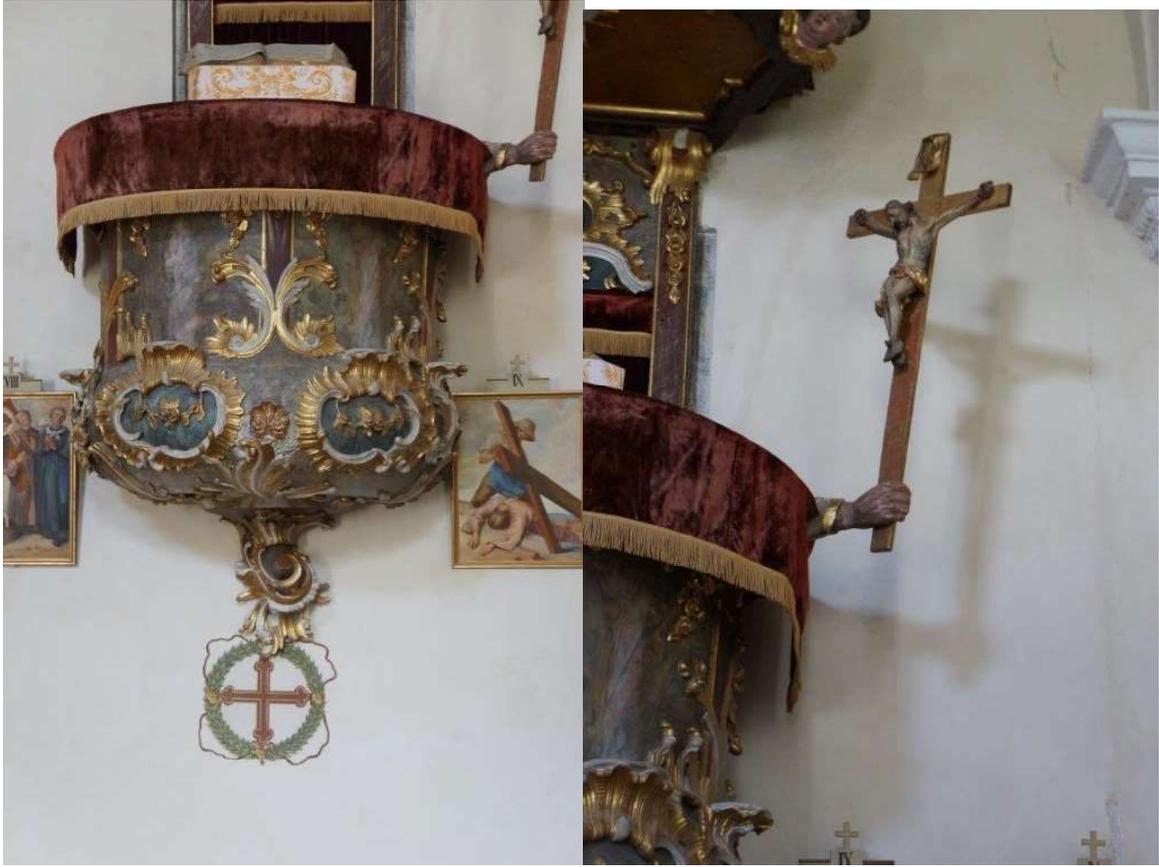
Kanzel

TRÄGER: : Abschürfungen und Benutzungsspuren, Bruchstellen und Fehlstellen an der Ornamentik.
FASSUNG: Die Oberfläche ist stark verschmutzt und der Überzug ist gedunkelt.
Die Goldblattaufgabe ist ebenfalls mit Ölvergoldung überarbeitet.

Entfernen von Staub und Schmutz
Konsolidieren von gefährdeten Fassungsteilen
Verleimen von Bruchstellen und offenen Leimfugen am Träger
Abnahme des nachgedunkelten Firnis
Reinigen der Fassung und Goldblattaufgabe
Kitten von störenden Fehlstellen und dessen farbliche Integration
Anbringen eines Schutzüberzuges auf die gesamte Oberfläche.

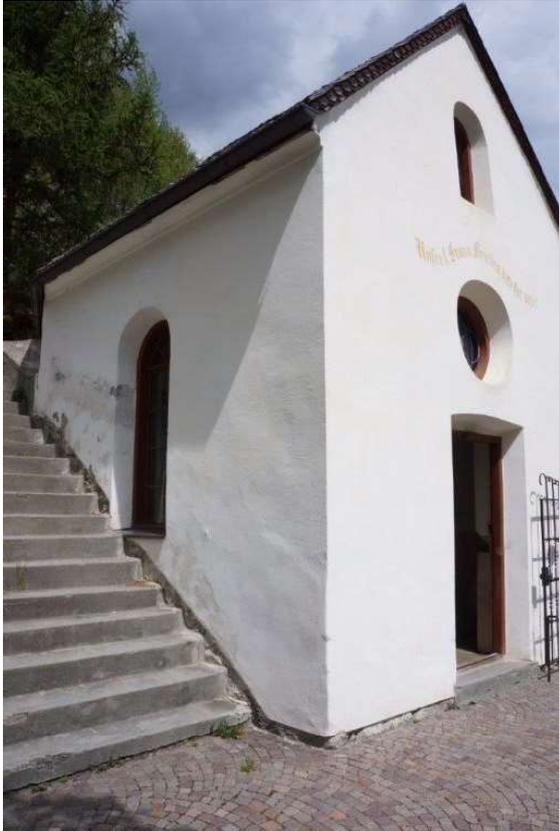
Lourdeskapelle (Stiege)

An die Außenmauer der Kapelle ist eine Stiege in Beton hingebaut. Dadurch dringt die Feuchtigkeit in das Gebäude ein. Abblätterungen von Malschicht und Putz im Inneren der Kapelle sind die Folge. Außerdem liegen im Innenraum einige offene Risse am Mauerwerk vor.

Die Stiege soll im Bereich des Mauerwerkes abgetragen werden, damit die Mauer trocken gelegt werden kann.

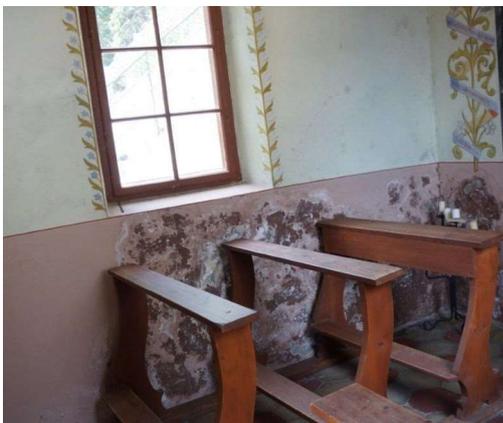
Feuchtigkeitsschäden

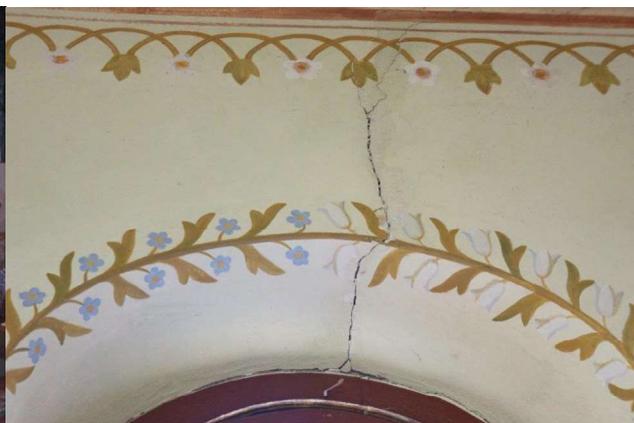
Mauerriss

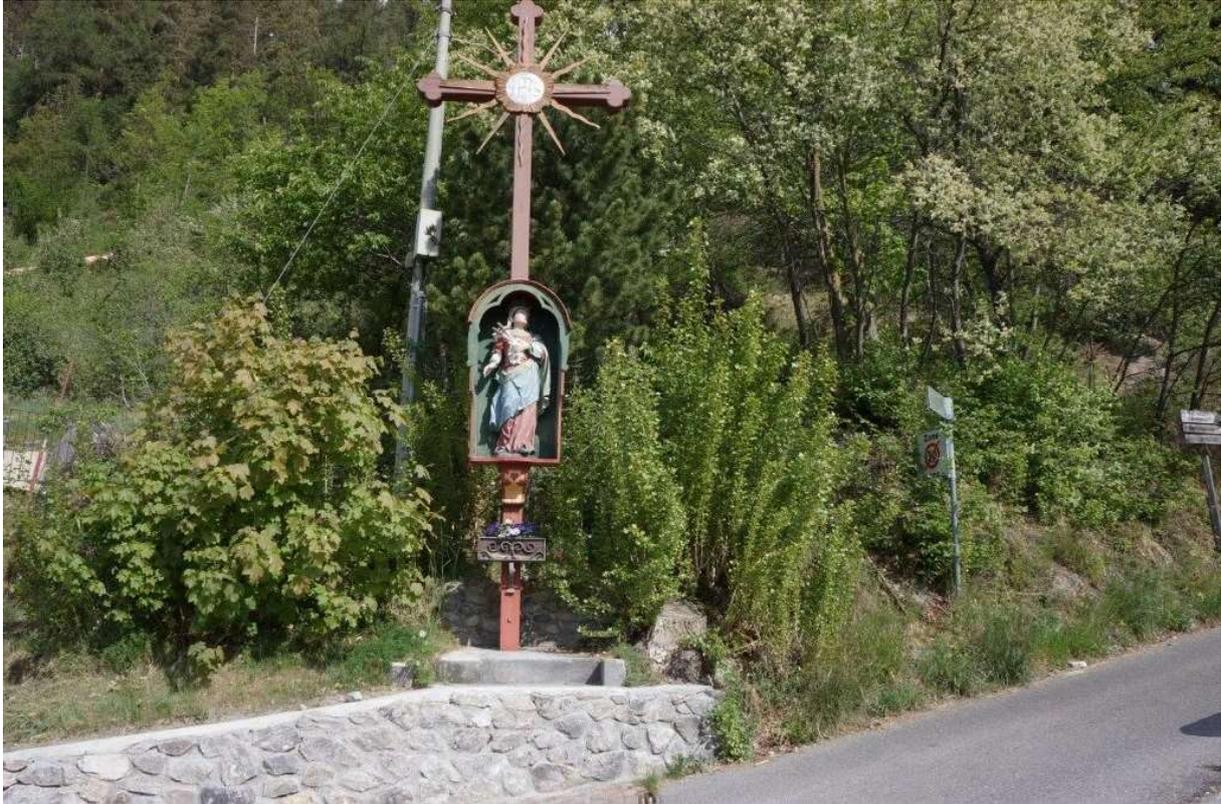
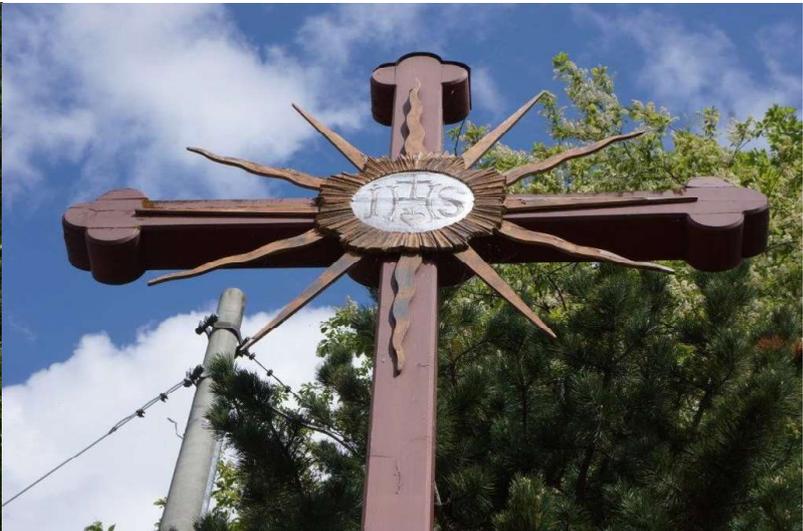
Missionskreuz

Am Träger liegen derbe Ergänzungen vor, (die Finger der Muttergottes, ev. Die ganze linke Hand? Rissbildungen am Träger sind bei vorausgegangen Eingriffen gekittet oder mit Holzkeile ausgebessert worden.

Die Holzkonstruktion muss konsolidiert werden. Die Holznische ist schadhafte und dessen Dach soll in Kupferblech erneuert werden.

Für einen besseren Zugang soll das Grundstück ca. 25 qm gerodet und planiert werden. An der Bergeite ist eine Trockensteinmauer vorgesehen.

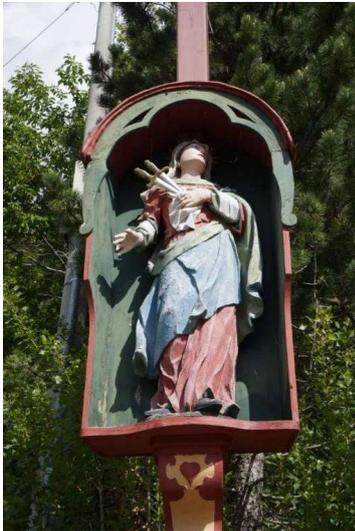
Schmerzhafte

FASSUNG: Die Ölfassung hat durch die klimatischen Einflüsse arg gelitten. Kohäsionsverluste Abblätterungen und Rißbildung bilden das Schadensbild. An Abplatzungen kann eine darunter liegende ältere Malschicht beobachtet werden.

Die Skulptur möge eine Neufassung erhalten.

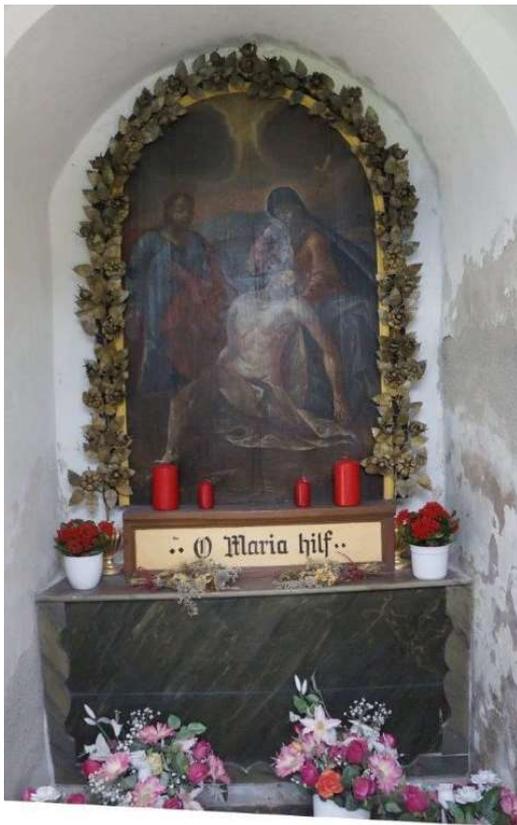
Tafelbild Pietá

TECHNIK Tafelbild, Öl auf Holz
Die Lesbarkeit der Darstellung ist sehr beeinträchtigt
Das Tafelbild hat zwei durchgehende Risse
Der Zierrahmen ist derb übermalen
Das Rankenband aus Blech ist überarbeitet

Das Tafelbild soll verleimt werden
Der dunkle Überzug soll gedünnt werden, um die Lesbarkeit zu verbessern
Fehlstellen entlang der Risse sollen gekittet und farblich integriert werden
Der Zierrahmen soll verbessert werden (evl. Freilegen)
Das Rankenband aus Blech soll ebenfalls eine Verbesserung erfahren

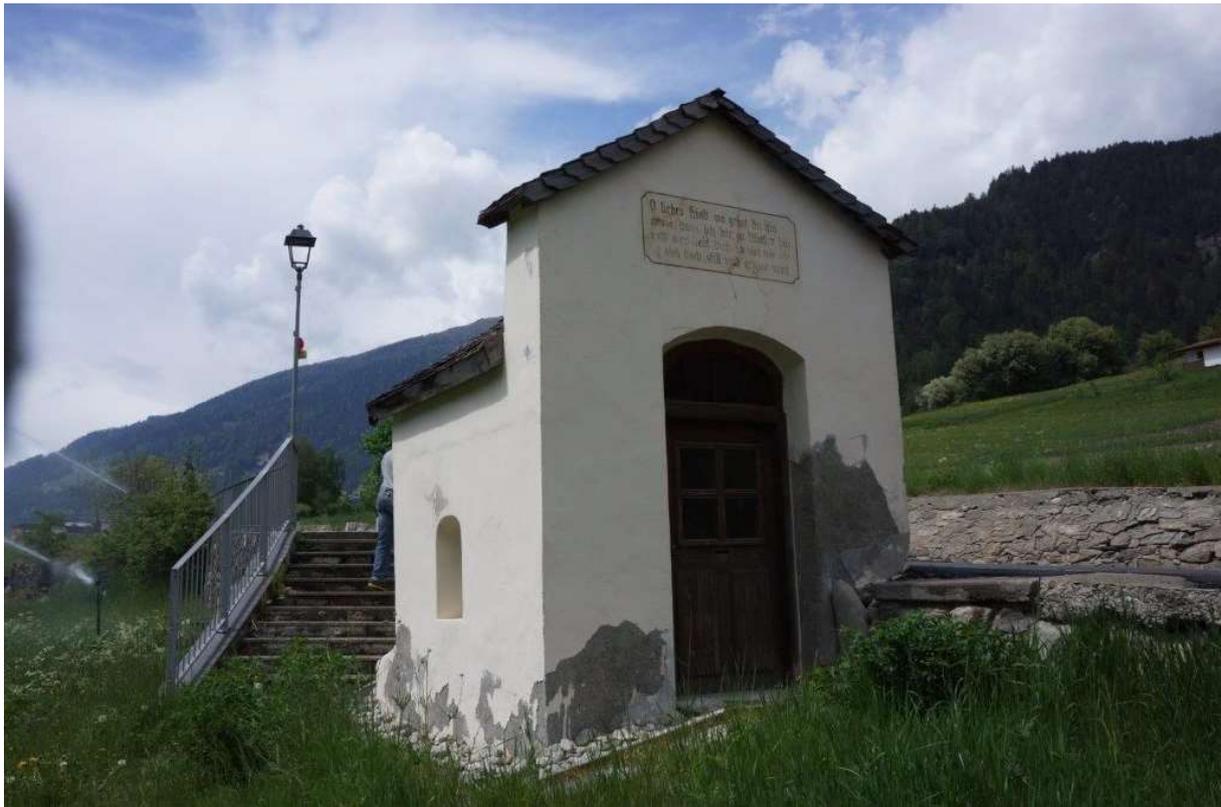
Pos. 05 - B Mauerwerk

Die Kapelle liegt direkt an der Straße und ist allen klimatischen Bedingungen ausgesetzt
Der Putz löst sich von der Steinmauer

Abarbeiten des porösen Putzes
Konsolidieren des Putzes
Ergänzen der Fehlstellen
Tünchung mit Kalk

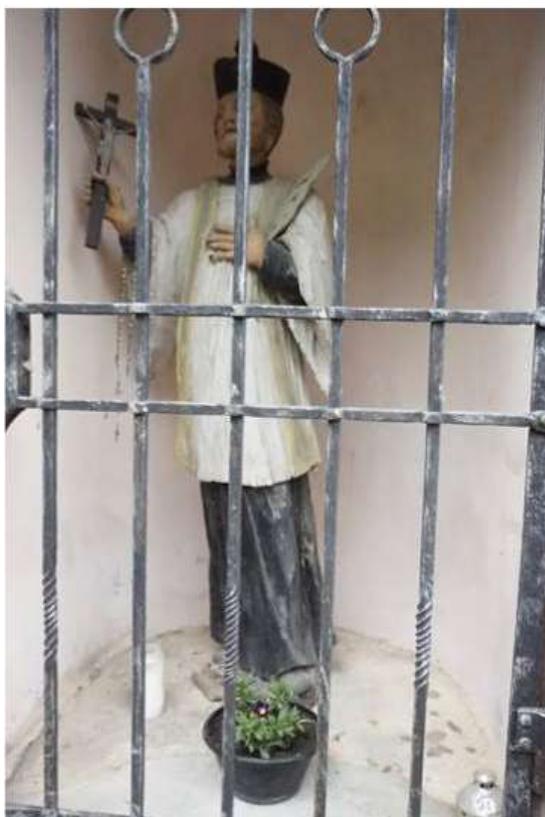
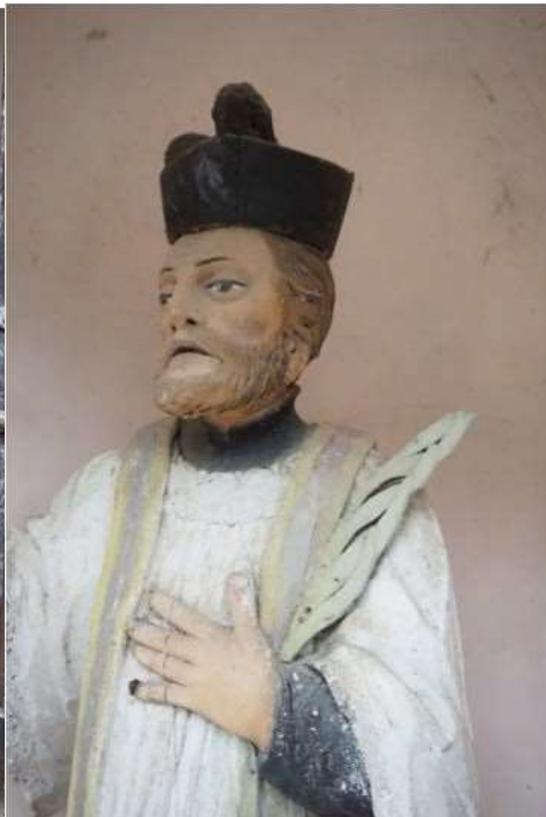
HI. Nepomuk

TRÄGER: Fehlstellen und derbe Ergänzung

FASSUNG: Diese hat durch die klimatischen Einwirkung die Kohäsion verloren und ist spröde

Fehlstellen sollen behoben werden, die Palme soll ersetzt werden

Am Sockel soll ein Sockelbrett angebracht werden

Die poröse Malschicht soll abgearbeitet werden

Die Skulptur soll neu gefasst werden

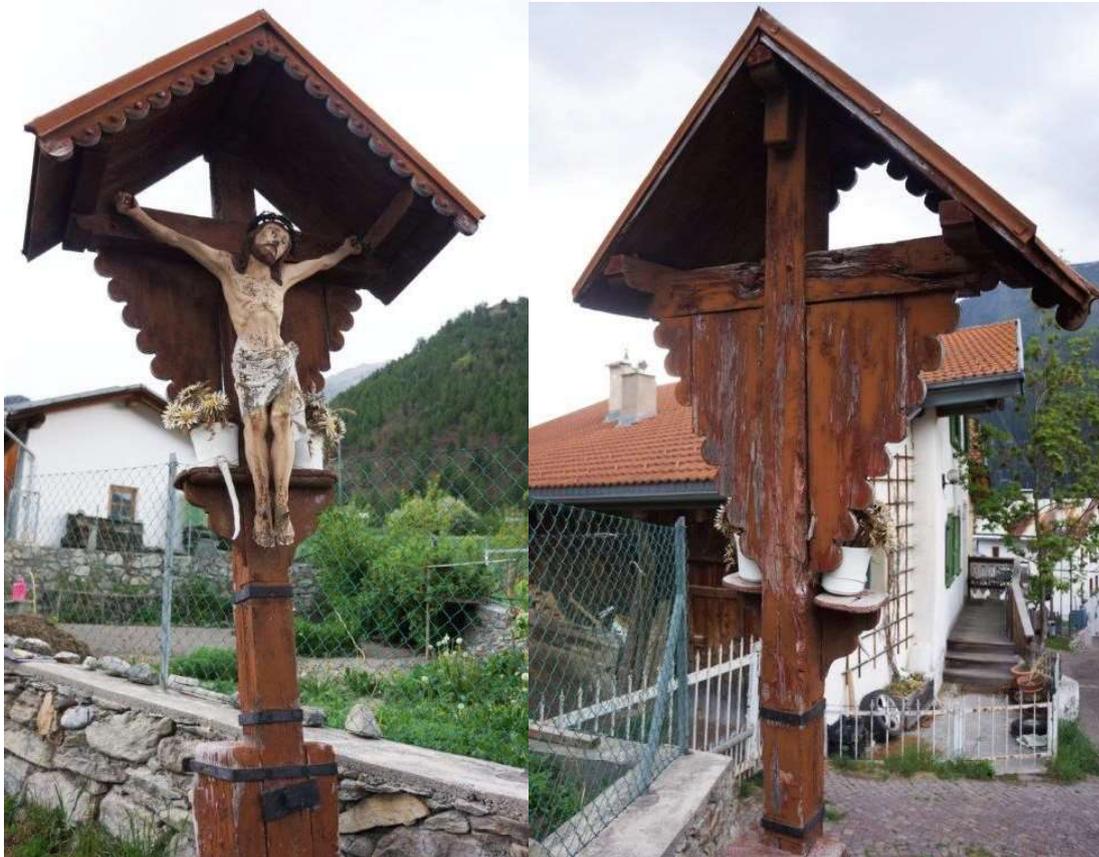
Kreuz Petnal

MASSE	Zarge	Höhe 300 cm	Breite 136 cm	Tiefe 60 cm
	Skulptur	Höhe 105 cm	Breite 90 cm	Tiefe 30 cm
TECHNIK	Polychromierte Holzskulptur			
	Zarge Lärche, schadhaft, Blechdach

- An der Zarge sollen die Schäden behoben werden,
- Das Blechdach möge mit einem Kupferblech erneuert werden
- Am Korpus vom Christus sollen offene Leimfugen verleimt werden
- Die Bruchstellen an den Armen sollen repariert werden
- Das fehlende INRI Schild soll ersetzt werden
- Entfernen der porösen Malschicht
- Die Skulptur soll neu gefassen werden
